## סוסיטא

# מבט על העיר בתום 11 עונות חפירה (2000-2010)

## מאת כחפי' ארתור סג"ל וד"ר מיכאל איזנברג

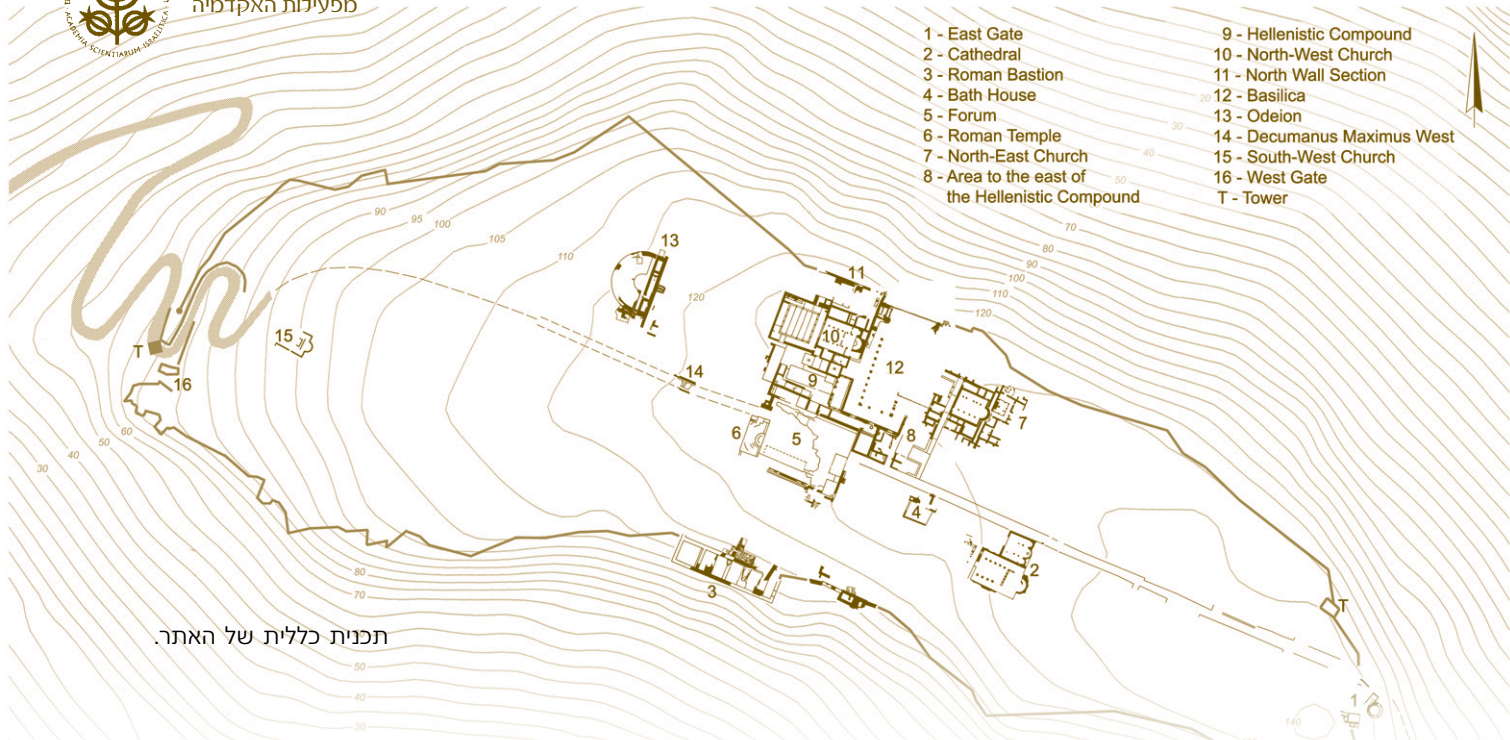
תכנית כללית של האתר.

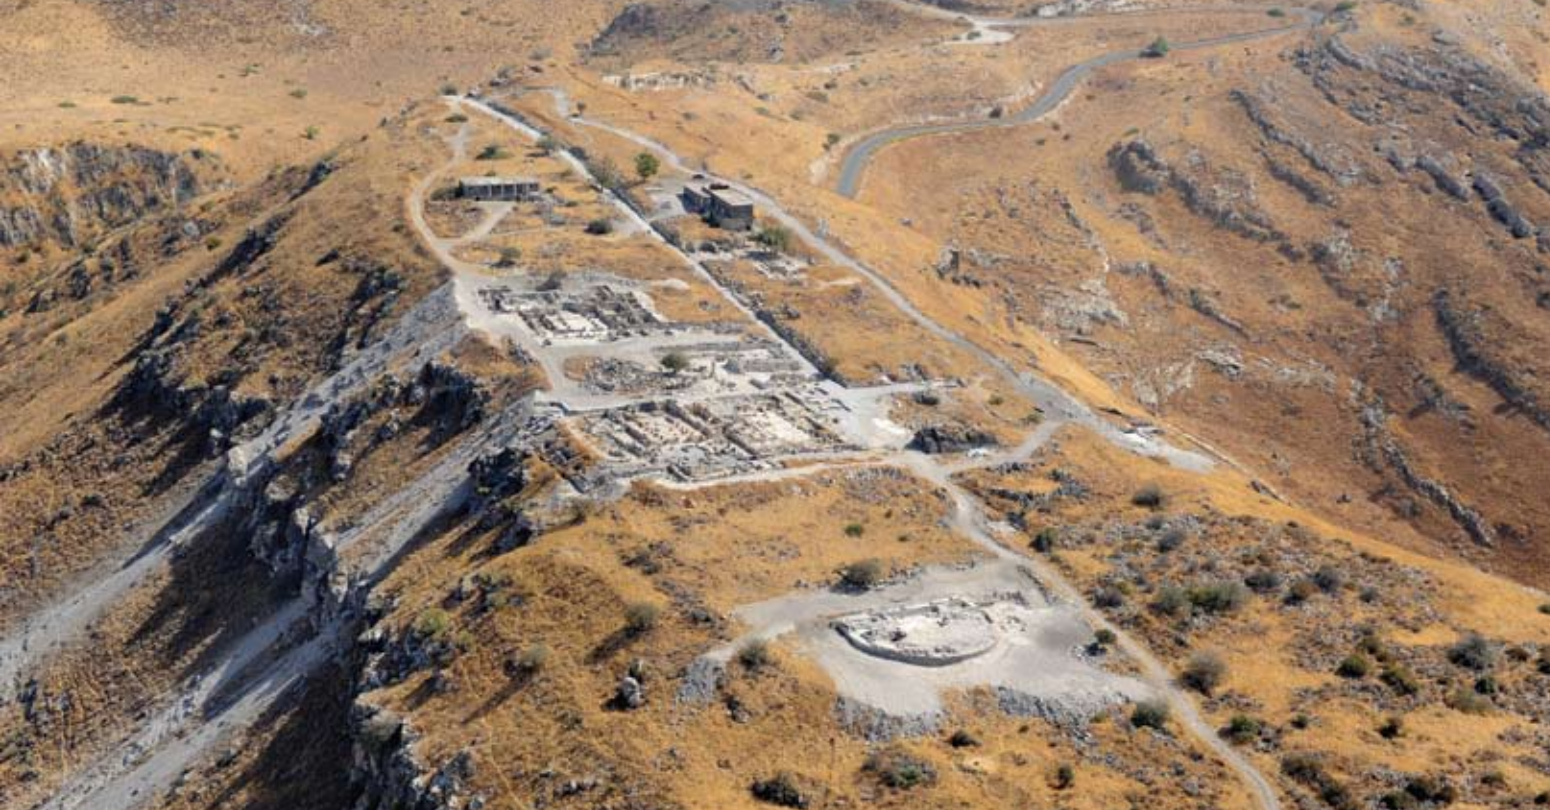
סוסיטא. תצלום אוויר. צולם מיד עם סיומה של העונה ה-11 ביולי 2010. מבט ממערב (צילם מר אברהם גרייצר).

לעין. מערבית לשער, מרחק כמה עשרות מטרים ממנו, נבחין ברחובה הראשי של סוסיטא, החוצה אותה למלוא אורכה, ממזרח למערב, מרחק של כ-600 מ'. זהו הדקומנוס מקסימוס (decumanus maximus), שעד כה חשפנו ממנו כ-240 מ' בקטע שבין השער המזרחי לבין הפורום. כמה רחובות שכיוונם צפון-דרום, הנקראים קרדינס (cardines), צורת רבים של cardo בלטינית), מצטלבים עם הדקומנוס מקסימוס בזווית ישרה ויוצרים רשת רחובות ומבנינים (גושי בנייה; insulae בלטינית), המעידים שסוסיטא הייתה בעלת תכנית עיר אורתוגונאלית קפדנית ביותר. עם ההתקדמות לאורך רחובה הראשי של העיר מבחינים בשני מבנים מצופים אבן בזלת, בעלי גגות בטון שטוחים, שהוקמו על ידי צה"ל כחלק ממוצב סוסיטא. מבנים אלה משמשים עתה את המשלחת הארכאולוגית. ליד המבנה הדרומי מבין השניים נראה את שרידי הקתדרלה של סוסיטא. כנסייה מרשימה זו נחרבה, כמו יתר מבני העיר, ברעש האדמה שפקד את העיר בשנת 749. עמודי הגרניט והשיש, השכובים בזווית אחידה על רצפת הכנסייה, הם עדות אילמת לעצמת הרעש ששם קץ לחיים שנמשכו בעיר יותר מאלף שנים.

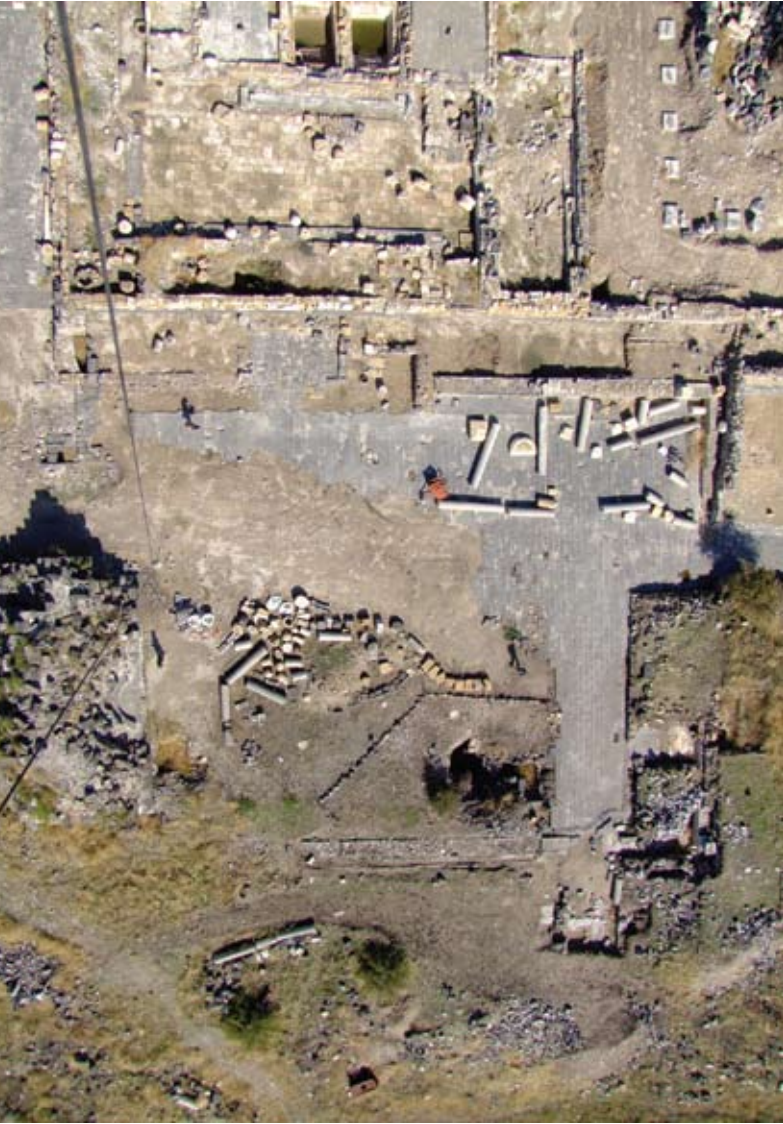
הפורום. תצלום אוויר. תן דעתך על עמודי הגרנית המפוזרים בפינה הצפון-מזרחית של הפורום, עדות לרעידת האדמה הקטלנית של שנת 749 לספה"נ (SkyView Photography Ltd).

כמו בכל עיר רומית כך גם בסוסיתא היה הפורום לב לבה של העיר וסביבו היו ממוקמים בנייני ציבור מרכזיים. בפורום התנהלו חיי החברה, המסחר, וכאן גם היה המפגש החברתי היום-יומי של התושבים. הפורום של סוסיתא היה לרחבה ריבועית במתארה (42x42 מ'), אשר רוצפה לוחות אבן בזלת מלבניים, הסדורים בקפידה רבה. הפורום הוקף בסטווים של עמודי גרניט אפורים מהצד המזרחי ומהצד הצפוני גם יחד. סטווים אלה, אשר העניקו לפורום מראה הדור ומרשים, נשאו גגות חד-שיפועיים שיצרו מרחבים מוצלים בין הסטווים לבין חזיתות המבנים שהוקמו סביב הפורום. הניצב במרכז הפורום, כפי שהוא נשתמר היום, ישים ודאי לב לגזעי העמודים המפוזרים על פני הרחבה המרוצפת, עדות לרעידת האדמה הקטלנית של שנת 749 ספירה.

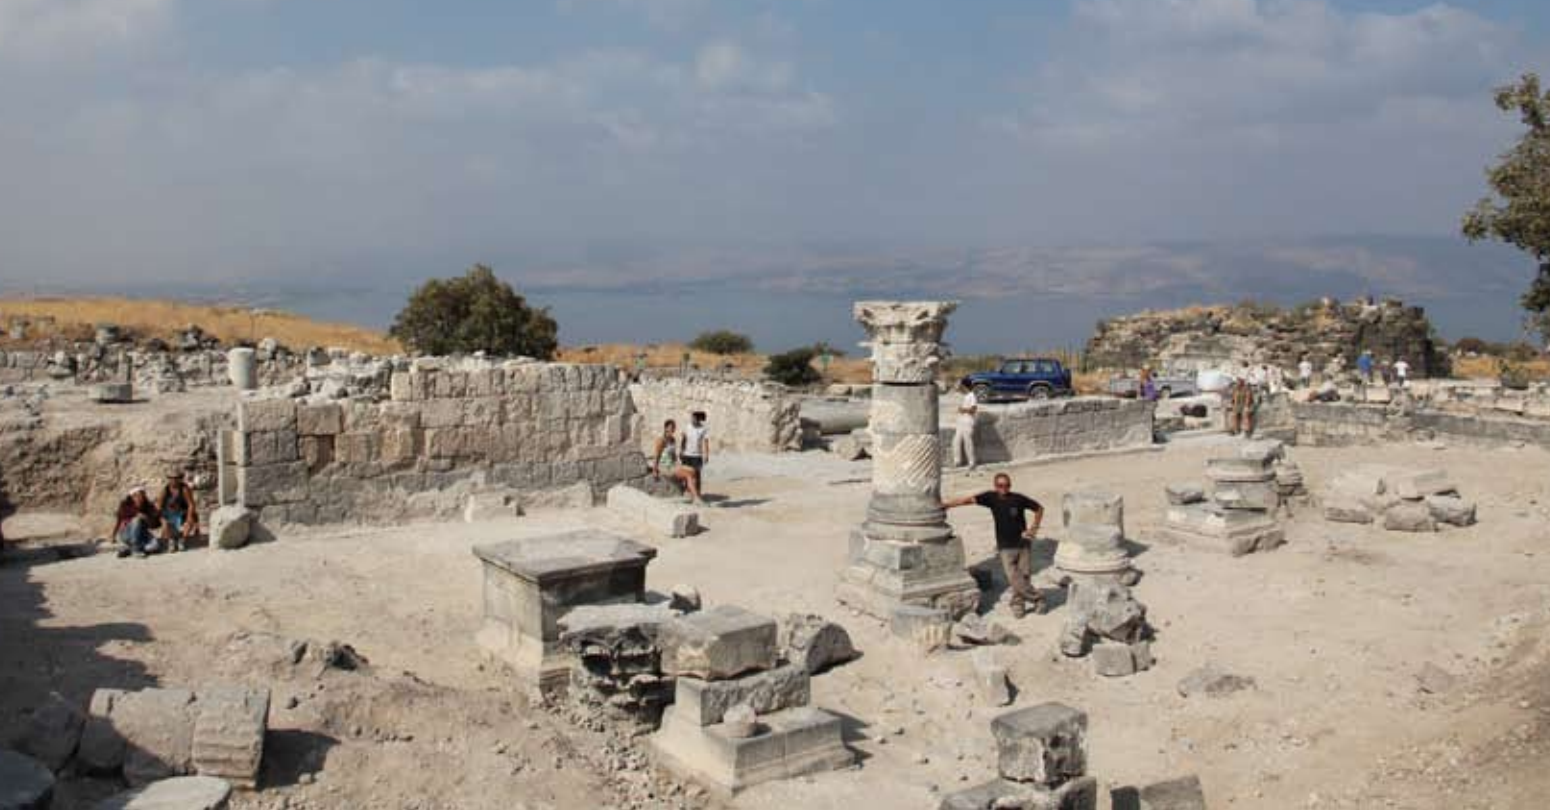
חלקה הדרומי של הבסיליקה כפי שנחשף בתום העונה ה-11 ביולי 2010. מבט לכיוון דרום (צילם: ד"ר מיכאל איזנברג)

את זמן הקמתה יש לקבוע לסוף המאה ה-1 לספה"נ או לראשית המאה ה-2. תכניתה מלבנית וציר האורך שלה צפון-דרום. היא ממוקמת בפינתו הצפון-מזרחית של הפורום, ונפתחת אליו בקיר הדרומי הקצר, שקרועים בו שלושה פתחים. אלה האחרונים הבטיחו מעבר נוח ויעיל בין הפורום לבין הבסיליקה. הקירוי של הבסיליקה נישא על גבי ארבעה סטווים של עמודים, אשר הוקמו במקביל לארבעת הקירות. מערך סטווים מעין זה יצר אולם תווך במרכז וארבע סיטראות, שהשתרעו במקביל לארבעת הקירות של הבסיליקה. אלה האחרונים עוטרו בצדם הפנימי באומנות אחוזות (pilasters), שנעשו בסטוקו (טיח מכור). מול כל אחד מעמודי הסטווים הייתה אומנה אחוזה. דבר זה העניק מראה נעים לעין ו"שבר" את שיעמום משטחי הקירות הגדולים. חללה הפנימי של הבסיליקה היה צבוע בצבעים עזים למדי, בגוני ירוק אדום, כחול וכתום. הפריטים הארכיטקטוניים אשר נחשפו בין מפולות הבסיליקה, דוגמת חוליות העמודים, הכותרות הקורינתיות, האפריזים או הבסיסים, מצטיינים בעיבודם המשובח. הקירות, העמודים והכותרות נעשו באבן בזלת, אך היו גם פריטים ארכיטקטוניים שהיו עשויים שיש.

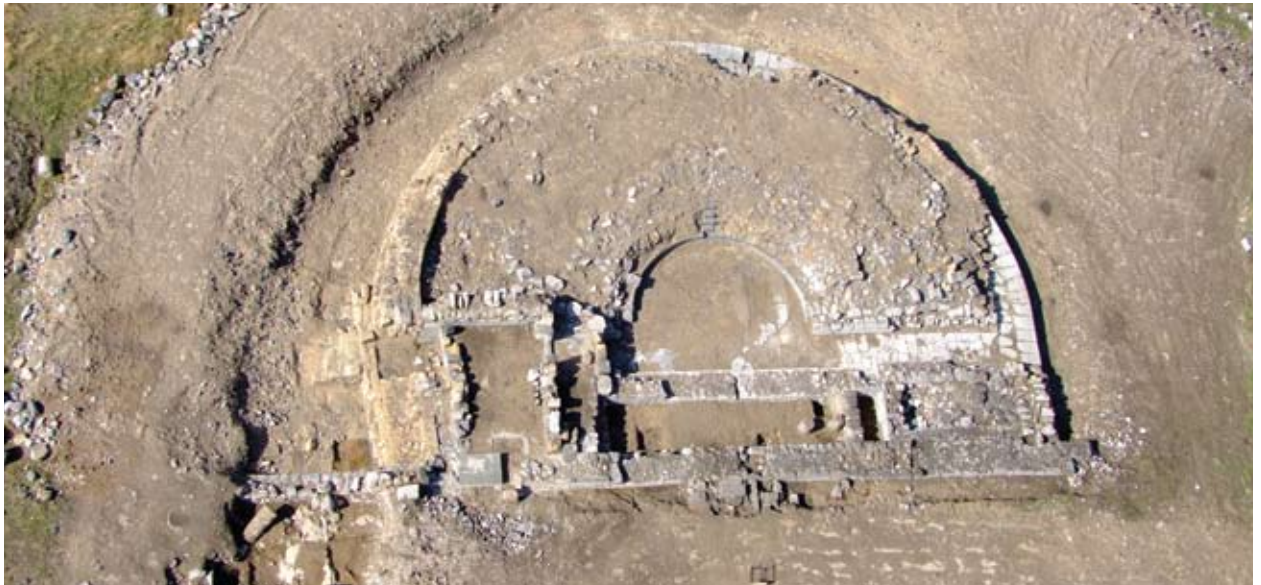
האודיאון, תצלום אוויר (SkyView Photography Ltd)

(odeion ביוונית, odeum בלטינית) הוא מתקן שעשועים רומי מובהק. הקדום שבמבני האודאון המוכר לנו היום הוא זה שנחשף בפומפיי (Pompeii) וזמנו ראשית המאה ה-1 לפנה"ס. הגדרתו של האודאון פשוטה: זהו מבנה דמוי תאטרון אך קטן יותר ומקורה. כפי שמעיד שמו, הוא אינו מיועד, כמו התאטרון, להעלאת מחזות בפני קהלים של אלפים אלא לאירועים אינטימיים יותר, דוגמת הקראת שירה בליווי מוזיקה לקהל קטן ואיכותי. מכאן שעצם קיומו של אודאון בסוסיתא מעיד שכבר בסוף המאה ה-1 לספה"נ היה בסוסיתא קהל צרכנים איכותי, שביקש לצפות באירועים תרבותיים המיועדים לאוהבי השירה היוונית הקלסית. ראוי להזכיר שבמאות הראשונות לספה"נ נעלמו הטרגדיות והקומדיות כמעט לחלוטין מעל בימות התאטרות, ואת מקומן תפסו מופעי המימוס והפנטומימות, שהצטיינו באופיים ההמוני והגס. מכאן שעצם קיומו של האודאון בסוסיתא שופך אור על זיקתה של האצולה העירונית המקומית לתרבות הקלסית. האודאון של סוסיתא ממוקם כ-80 מ' ממערב לפורום. למבנה מתאר חצי עגול אופייני. ציר האורך (27 מ') צפון-דרום וציר הרוחב (21 מ') הוא מזרח-מערב. צדו המזרחי של האודאון מלבני, ואילו צדו המערבי חצי עגול.

- א. מערך הבמה (scaena) המלבני, שבמרכזו הבמה עצמה, שנקראה ביוונית logeion ובלטינית pulpitum.
  - ב. מערכת המושבים (koilon ביוונית, cavea בלטינית). למערכת המושבים מתאר חצי עגול, ואף על פי שהמושבים עצמם לא שרדו, היה אפשר לחשב שבאודאון של סוסיתא היו 11 שורות מושבים סדורים בצורה מדורגת בחצי עיגול, והיה אפשר להושיב בהם כ-500 צופים.
- בין מערך הבמה לבין מערכת המושבים הפריד משטח חצי עגול במתארו, המכונה orchestra, אשר רוצף לוחות שיש מלבניים.
- האודאון של סוסיתא הוא מבנה קטן לעומת דומים לו שנחפרו ברחבי האימפריה הרומית, באיטליה, ביוון או באסיה הקטנה, אך הוא מצטיין בטיב בנייתו המשובח ובתכנונו הקפדני.

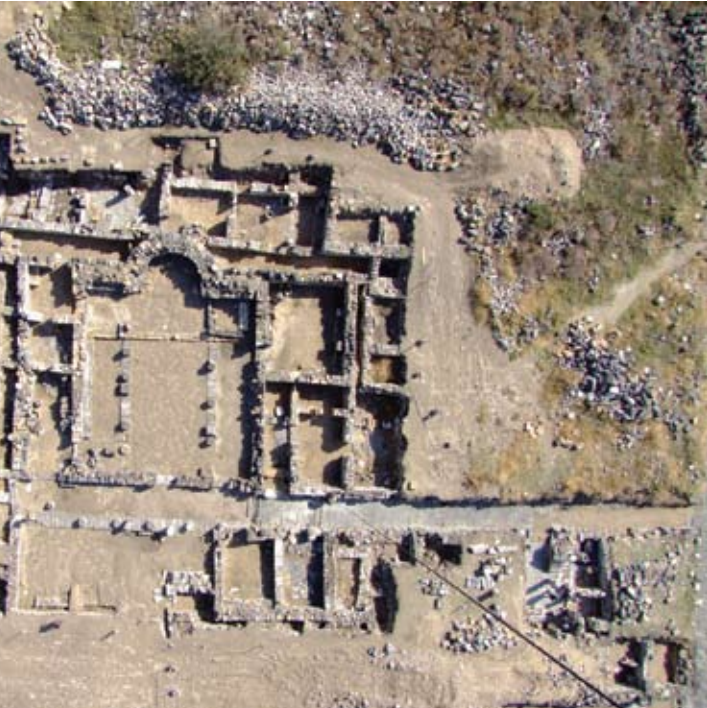
הכנסייה הצפון-מזרחית (נחפרה על ידי המשלחת האמריקאית).  
תצלום אוויר (SkyView Photography Ltd).

הכנסייה הצפון-מזרחית ממוקמת כ-50 מ' ממזרח לשכנתה, הכנסייה הצפון-מערבית. על אף היותה קטנה יותר ושמורה פחות לוותה חפירתה בהפתעות לא מעטות. הבולטת שבהן הייתה חשיפתו של ארון מתים (סַרְקוֹפֶג) העשוי אבן גיר

ובו עצמותיה של אישה, כנראה קדושה, אשר נקברה בתוך הכנסייה בקרבת האפסיס והמזבח. הכנסייה הקטנה הוקמה בתוך מכלול מבנים שקדמו לה, וייתכן שלפנינו מנזר שהתמקם ברובע מגורים בן התקופה הרומית המאוחרת (מאות 3-4 לספה"נ). מן הממצאים המרתקים שהועלו דווקא בעונה האחרונה (קיץ 2010) ראוי להזכיר ציור קיר (fresco) של אלת המזל טיכה (Tyche ביוונית או Fortuna בלטינית). ראשה של האלה הוכתר בכתר המעוצב כחומת העיר (corona muralis). מכאן אפשר להסיק שזו אלת המזל העירונית, כלומר אלת המזל של סוסיתא. ממצא אחר ומפתיע במיוחד בשל אופיו האילי הייתה לוחית עצם שגולפה בה בכישרון רב דמותה של אישה רוקדת כששמלתה מדגישה את תנועות הריקוד הנמרצות וגם מבליטה את גופה הנשי – זוהי דמותה של בת לווייתו של דיוניסוס אל היין. שני ממצאים אלה, שנתגלו בבית מגורים מפואר למדי

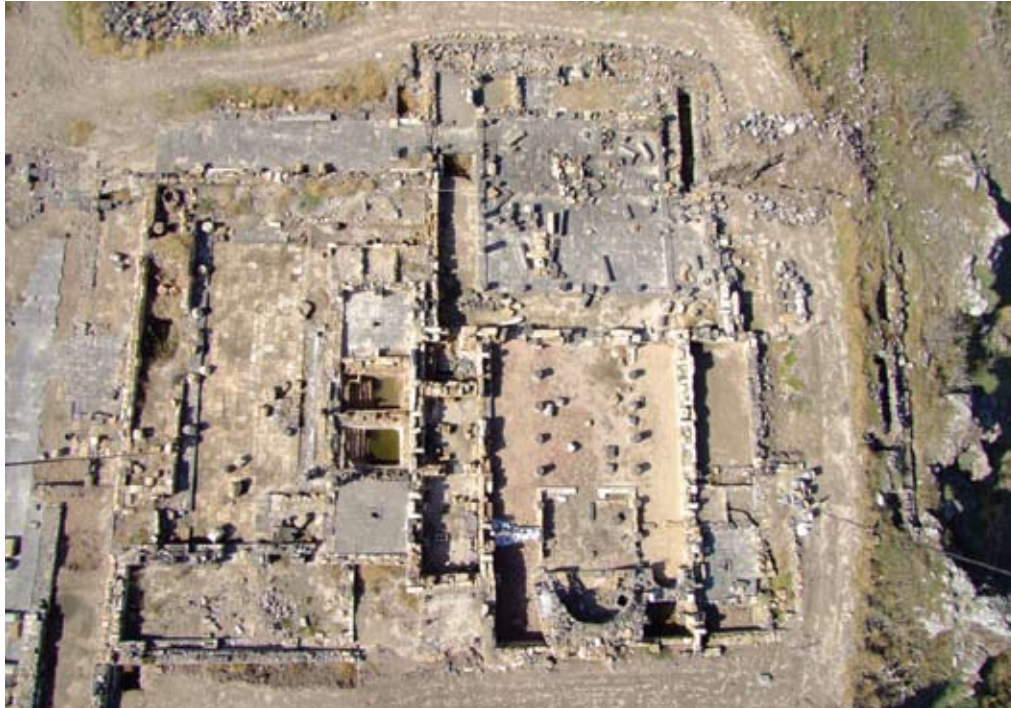
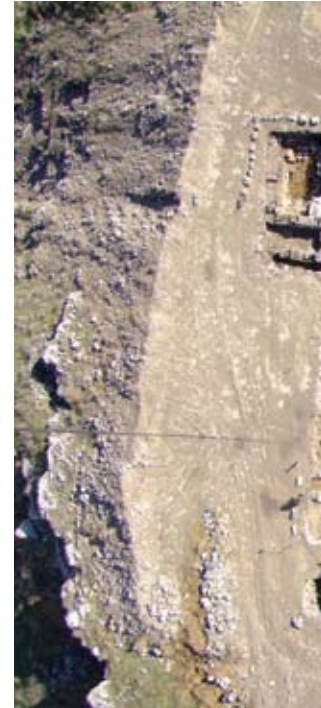
הכנסייה הצפון-מערבית (נחפרה על ידי המשלחת הפולנית). תצלום אוויר. הכנסייה נבנתה על גבי מקדש רומי שפורק. זה האחרון הוקם במקומו של המקדש ההלניסטי, שלא נותר ממנו זכר. תן דעתך על המתקנים החקלאיים (שלוש גתות ובית בד) הממוקמים מצפונה ומדרומה של הכנסייה של (SkyView Photography Ltd).

חקלאיים, כגון שלוש גתות ובית בד. הכנסייה הוקמה מאבני הבנייה של המבנים הקדומים מהתקופות ההלניסטית והרומית. לאולם התפילה, שציר האורך שלו מזרח-מערב, מתאר מלבני, ושתי שורות עמודים מחלקות אותו לאולם תווך ולשתי סיטראות. במרכז הקיר הקצר המזרחי נמצא האפסיס (גומחה חצי עגולה, המקורה בחצי כיפה), ואילו ממערב לאולם התפילה משתרעת רחבה קטורה (אטריום), המרוצפת לוחות אבן מבזלת. לעומת זאת אולם התפילה רוצף כולו פסיפס נאה, ששולבו בו שתי כתובות יווניות קצרות ובהן שמות הנדבנים.

הכנסייה הצפון-מערבית הוקמה ישירות על גבי שרידי המקדש הרומי. נזכיר כאן שזה האחרון הוקם על גבי המקדש ההלניסטי. הכנסייה כללה את אולם התפילה עצמו, את החצר שממערב לאולם התפילה המכונה אטריום (atrium). מצפון ומדרום לאולם התפילה היו עוד אולמות ומתקנים
